Operat dendrologiczny dla inwestycji:

"Budowa przyłącza kablowego nN przeznaczonego dla zasilania rezerwowego projektowanego budynku mieszkalnego na dz. 5/5, AR_17, obręb Brochów przy ul. Mościckiego we Wrocławiu"

Inwentaryzacja dendrologiczna została zgłoszona do Systemu Informacji Przestrzennej Wrocławia i dla zadania "Budowa przyłącza kablowego nN przeznaczonego dla zasilania rezerwowego projektowanego budynku mieszkalnego na dz. 5/5, AR_17, obręb Brochów przy ul. Mościckiego we Wrocławiu" uzyskano ID: **TBS.2025/2**.

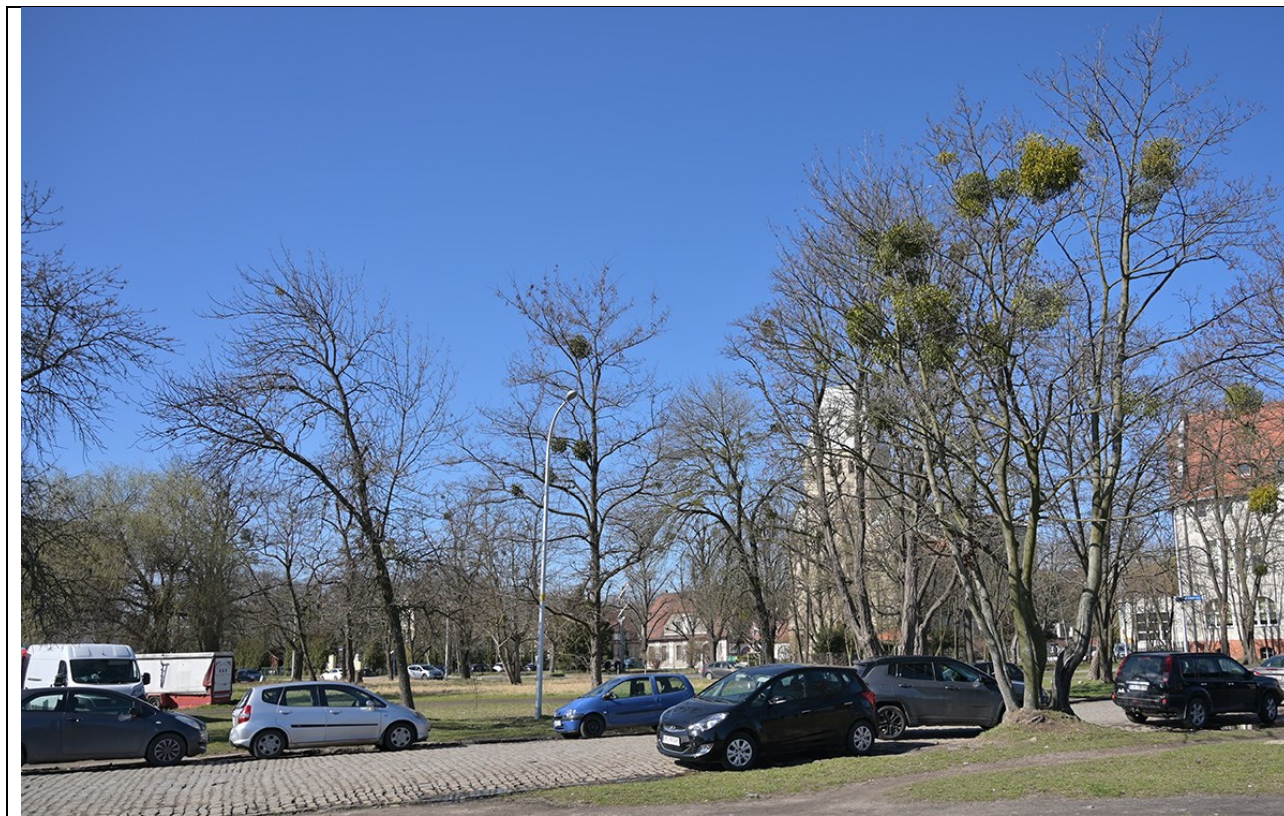
U zbiegu ulic Pakistańskiej i Semaforowej w wąskim pasie na wyniesieniu gruntu na gruzach dawnych kamienic przy skrajni drogi rośnie 12 drzew w tym wielopniowe z gatunków klon jawor i klon pospolity. Mimo, iż drzewa wyglądają malowniczo z daleka to po ich oględzinach stwierdzono, że są to samosiewy często wielopniowe bez możliwości dalszego prawidłowego rozwoju, o czym świadczą liczne odkryte korzenie szkieletowe uszkodzone przez komunikację pieszą. Drzewa te zostały objęte opracowaniem o numerze ID **TBS.2022/4** i uzyskano decyzje nr DOW-Z-I.7120.853.2022.KU z dnia 23 maja 2023 roku wydaną przez Marszałka Województwa Dolnośląskiego zezwalającą na usunięciu tych drzew. Wyżej wymieniona decyzja została zmieniona decyzją nr DOW-Z-I.7120.853.2022.KU z dnia 03.12.2024 roku i nie jest jeszcze wykonana, wobec czego dwa z drzew objętych wyżej wymienionym zezwoleniem na wycinkę, a kolidujących z projektem przyłącza kablowego nN przeznaczonego dla zasilania rezerwowego projektowanego budynku mieszkalnego zostały również uwzględnione w opracowaniu o numerze ID **TBS.2025/2**, a obowiązek nasadzeń za ich usunięcie zostanie wykonany zgodnie z dokumentacją dotyczącą przebudowy drogi ulicy Pakistańskiej o numerze o numerze ID **TBS.2022/4**. Są to drzewa wykazane w tabeli nr 1.

Fot. 1. Widok na pas drogowy ulicy Pakistańskiej z działki, do której ma być doprowadzone zasilanie awaryjne, po prawej stronie zdjęcia na pierwszym planie dwa wielopniowe klony rosnące na gruzowym wyniesieniu gruntu, posiadające zezwolenie na usunięcie o numerach inwentaryzacyjnych TBS.2025/2.1, TBS.2025/2.2, po przeciwnej stronie drzewa o numerach TBS.2025/2.3, TBS.2025/2.4, TBS.2025/2.5 pod którymi linia kablowa będzie położona przewiertem sterowanym (*autor zdjęcia Aleksander Lorenz*).

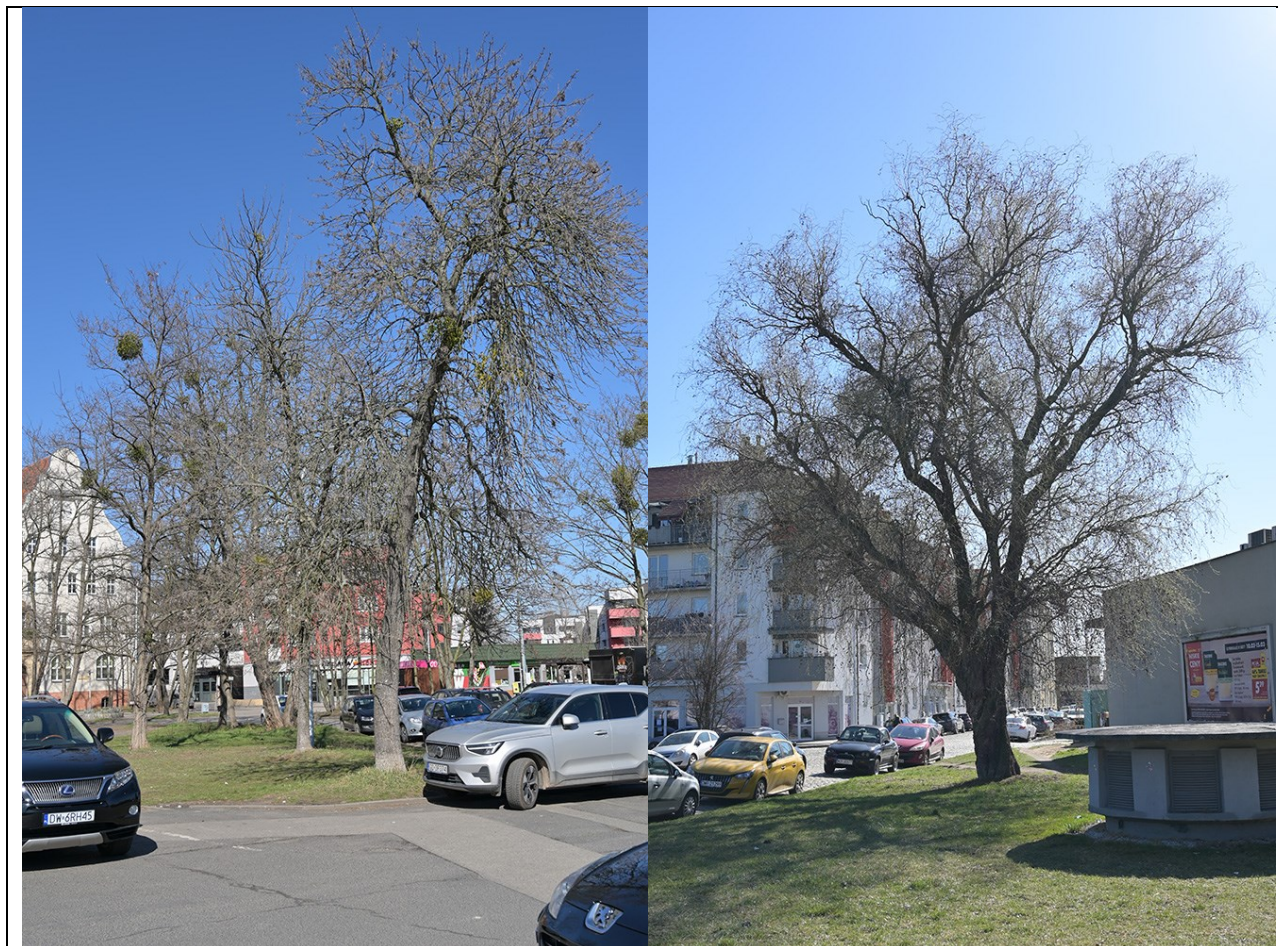
Pozostałe 5 drzew opisanych w ramach tego opracowania o numerach TBS.2025/2.3 - TBS.2025/2.7 rośnie po południowej stronie pasa drogowego ulicy Pakistańskiej, z czego jedno z drzew gatunku robinia akacjowa (dwupniowa) było już opisane w opracowaniu TBS.2022/4 pod numerem TBS.2022/4.29 a w obecnym jest pod numerem TBS.2025/2.3. Drzewo to jest w złym stanie fitosanitarnym i należy o tym powiadomić zarządcę drogi by podjął działania poprawiające jego stan lub zdecydował się na jego usunięcie. Zaproponowany sposób położenia przeciskiem linii kablowej w strefie SOD tego drzewa nie wpłynie negatywnie na jego obecny stan fitosanitarny, jednakże, jeśli

drzewo zostanie usunięte przez zarządcę drogi przed rozpoczęciem prac ziemnych nie będzie konieczności stosowania przewiertu sterowanego na odcinku, gdzie jest jego strefa SOD. Pozostałe drzewa posadzone w różnej odległości od skrajni drogi stanowią zielen przyuliczną i są w dobrym stanie fitosanitarnym.

Fot. 2. Widok na południową stronę pasa drogowego ulicy Pakistańskiej. Na zdjęciu po lewej, widok z parkingu przy sklepie „Biedronka” na pierwszym planie jesion pensylwański o numerze inwentaryzacyjnym TBS.2025/2.6. Na zdjęciu po prawej stronie widok na wierzbę mandżurską w odmianie Tortuosa o numerze inwentaryzacyjnym TBS.2025/2.7. Pod strefami SOD drzew ze zdjęć będzie ułożona linia kablowa metodą bezrozkopową - przewiertem sterowanym (autor zdjęć Aleksander Lorenz).

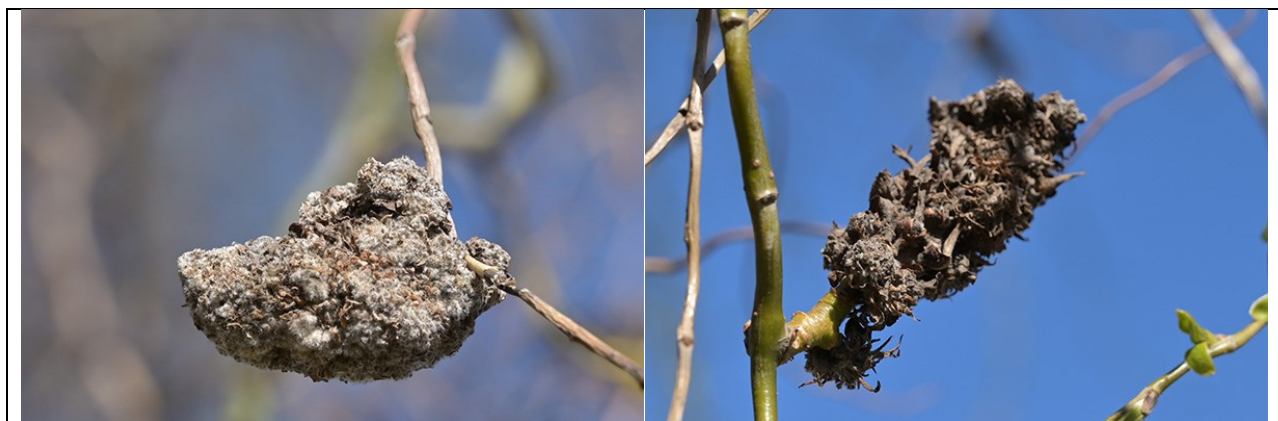
Jedynie na wierzbie mandżurskiej stwierdzono liczne występowanie szpeciela z gatunku *Eriophyes triradiatus*, który osiedla się na wierzbach mandżurskich, zniekształcając ich pędy, co nie wpływa na zagrożenie bezpieczeństwa przez to drzewo.

Fot. 3. Zniekształcone pędy wierzby mandzurskiej przez *Eriophyes triradiatus* (autor zdjęć Aleksander Lorenz).

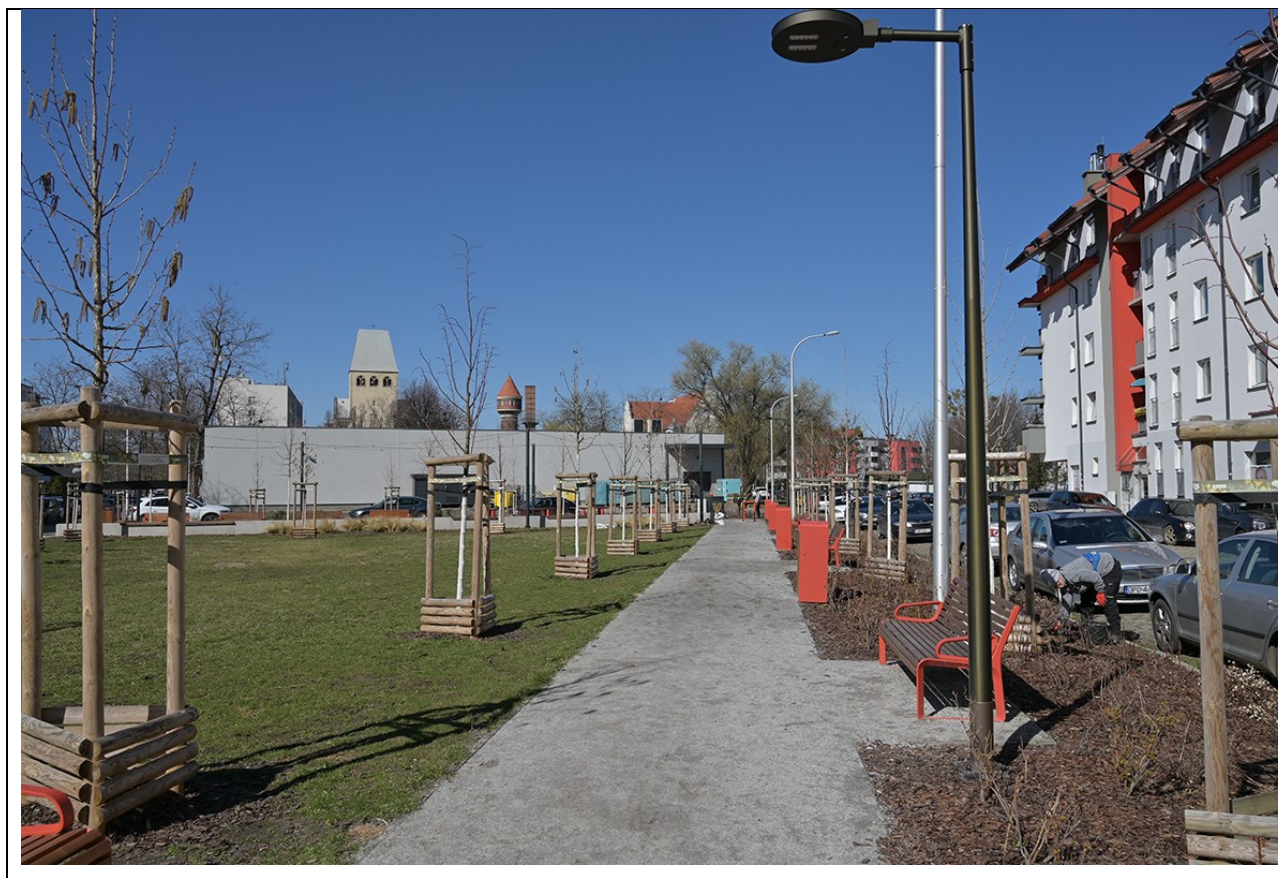
Fot. 4. Widok na nowo zagospodarowany skwer zielenią i ścieżkę, pod nawierzchnia której będzie kładziona linia kablowa metodą przewiertu sterowanego (*autor zdjęcia Aleksander Lorenz*).

Projektowany przebieg linii kablowej zakłada ułożenie sieci pod nawierzchniami ścieżek, wobec czego opisano zielen wzdłuż ścieżek posadzoną na jesieni 2023 roku i na jesieni 2024 roku, która się składa z drzew gatunku lipa holenderska 'Euchlora', leszczyna turecka, platan klonolistny oraz powierzchni krzewiastych z gatunków: tawlina jarzębolistna 'Sem', śnieguliczka Doorenbosa 'White Hedge' mahonia pospolita 'Smaragd', tawuła wczesna. Na badanym obszarze rośnie 21 drzew o numerach od TBS.2025/2.8 do TBS.2025/2.28 włącznie i dwie rozległe powierzchnie pokryte krzewami o numerach TBS.2025/2.29, TBS.2025/2.30.

Mimo że analiza przebiegu sieci i wyznaczonych stref SOD nie wykazała kolizji z młodymi nasadzeniami drzew i krzewów (numery inwentaryzacyjne TBS.2025/2.8 - TBS.2025/2.30) na skwerze zielonym położonym między ulicami Wietnamską, Pakistańska, Afgańska to należy tą zieleni wygrodzić na czas robót po obrysie chodników w których nawierzchni będzie kładziona sieć i przez cały okres budowy należy prowadzić pielęgnację zieleni ze szczególnym uwzględnieniem podlewania zgodnie z wytycznymi Inspektora Nadzoru Dendrologicznego.

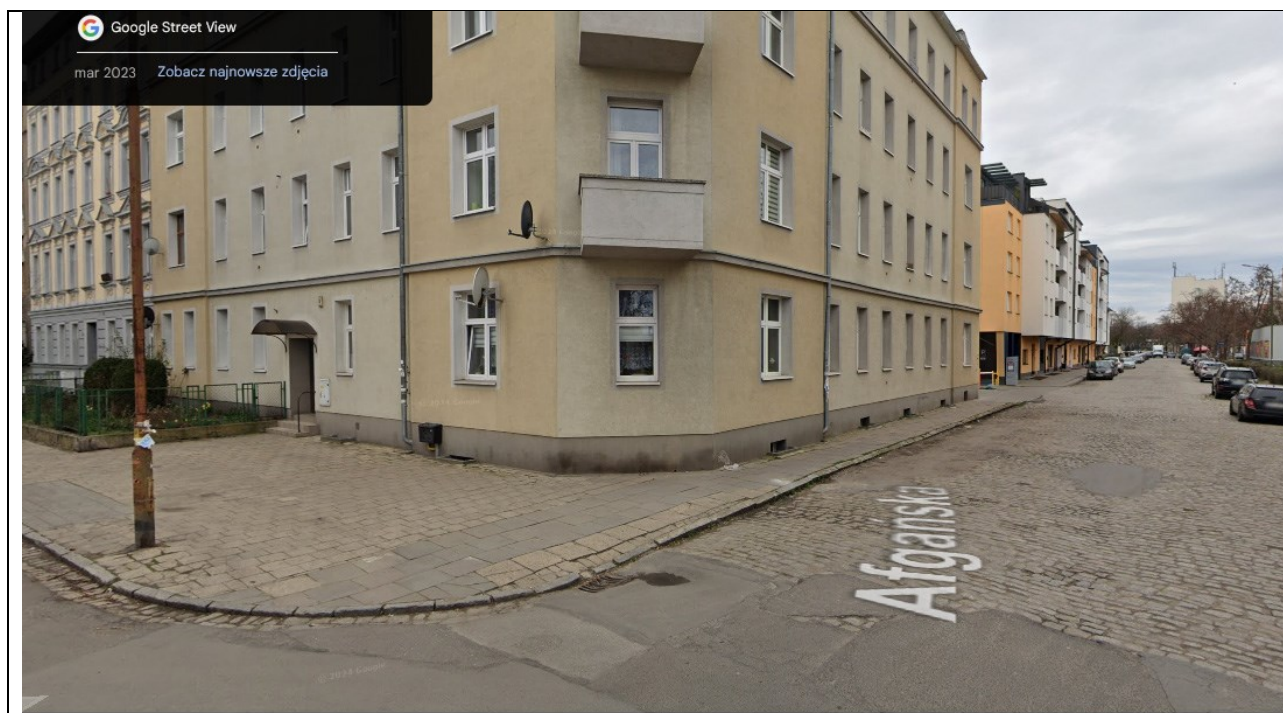
Na badanym odcinku nie stwierdzono drzew ani krzewów na które będzie oddziaływać inwestycja.

Fot. 5. Widok ze skrzyżowania z ulicą Birmańską na odcinek ulicy Afgańskiej, którym do zielonego skweru będzie przebiegać linia kablowa. (*Źródło Google Street View, opracowanie graficzne Aleksander Lorenz*)

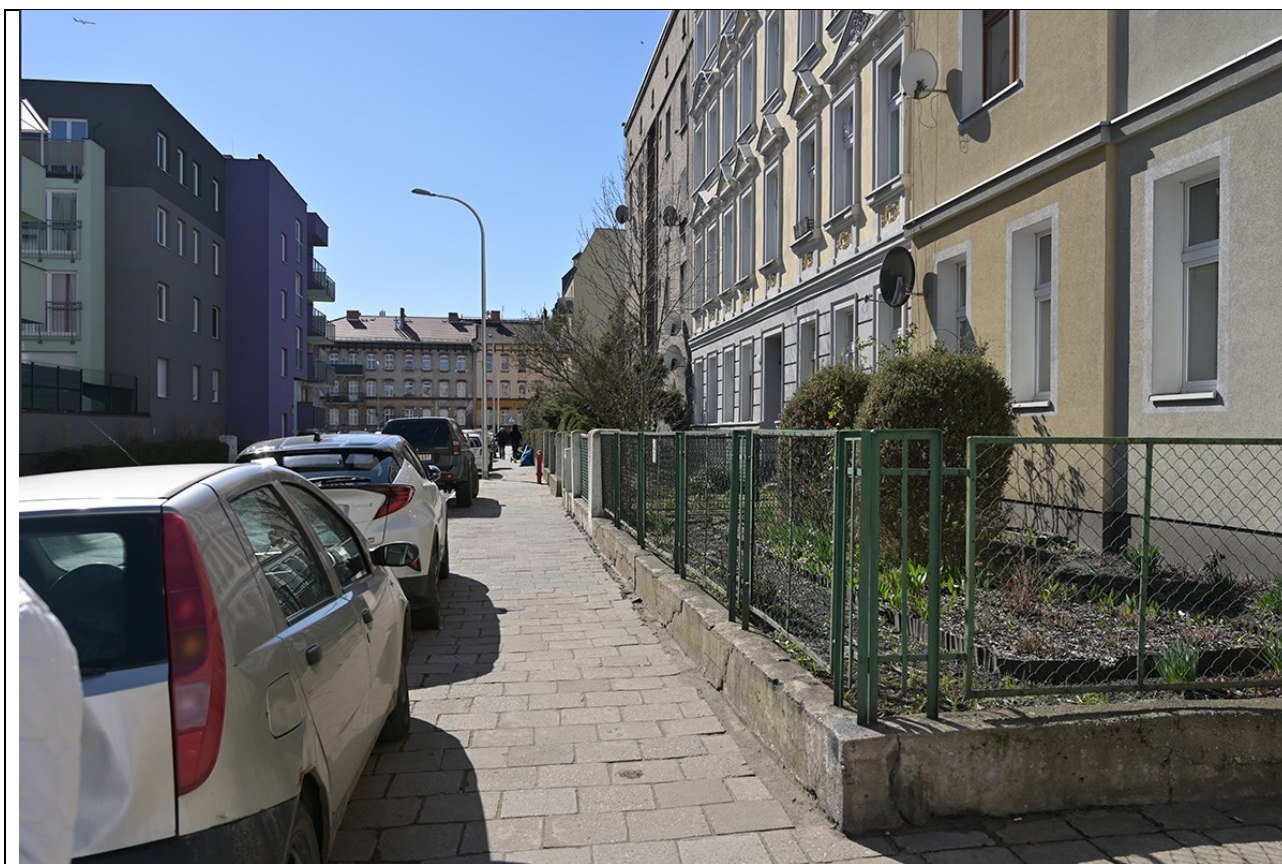
Przed kamienicami po zachodniej stronie ulicy Birmańskiej znajdują się przedogródki z drzewami i krzewami, po analizie projektowanego przebiegu linii kablowej i zmierzeniu w terenie największych okazów drzew stwierdzono, że ich rzuty koron plus jeden metr znajdują się poza przebiegiem linii kablowej. Podczas oględzin terenowych ustalono, że w przedogródkach są zaznaczone na mapie geodezyjnej dwa drzewa, które są usunięte, wobec czego na mapę naniesiono informacje o braku drzew w tych lokalizacjach.

Fot. 6. Widok od strony skrzyżowania z ulicą Afgańską na odcinek ulicy Birmańskiej, którym do skrzyżowania z ulicą Chińską będzie przebiegać linia kablowa. (autor zdjęcia Aleksander Lorenz)

Na obszarze przyszłej inwestycji przebiegającym przez ulicę Birmańską nie stwierdzono żadnych drzew i krzewów na które mogłyby oddziaływać prace związane z wykonaniem linii kablowej.

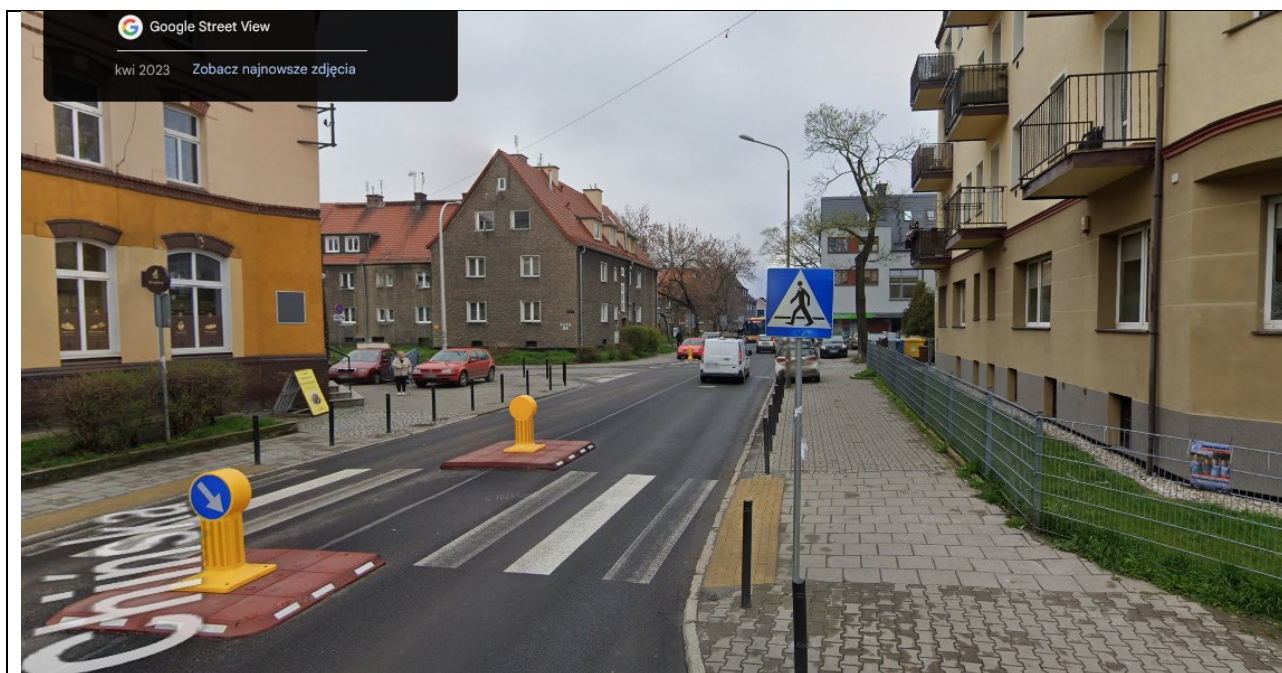
Na badanym odcinku nie stwierdzono drzew ani krzewów na które będzie oddziaływać inwestycja.

Fot. 7. Widok ze skrzyżowania z ulicą Birmańską na odcinek ulicy Chińskiej, którym do skrzyżowania z ulicą Polną będzie przebiegać linia kablowa. (źródło Google Street View opracowanie graficzne Aleksander Lorenz)

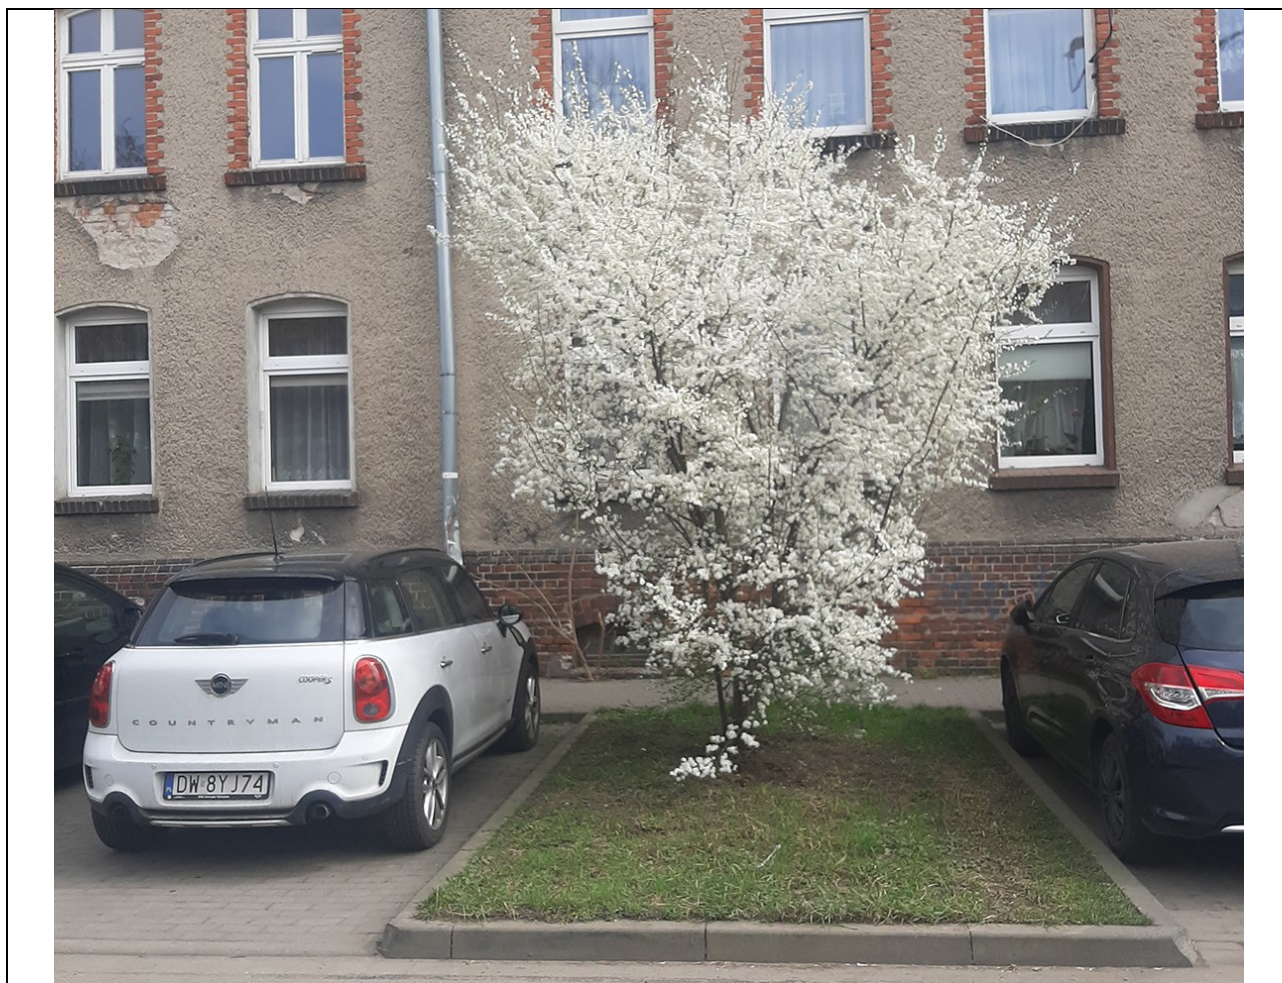
Po wschodniej stronie ulicy Polnej przed kamienicą o numerze 3 na wydzielonym skwerze zielonym między miejscami parkingowymi rośnie śliwa tarnina (numer inwentaryzacyjny TBS.2025/2.31) obok znajdującego się w mocnym rozkładzie pniaka. Sprawdzenie starych ortofotomap tego miejsca oraz zdjęć dostępnych w usłudze Google Street View pozwoliło ustalić, że wcześniej na tym miejscu rośło drzewo liściaste (najprawdopodobniej dąb szypułkowy), które po wykonaniu parkingów zostało wycięte, a obecnie obok pozostałości jego pniaka rośnie śliwa tarnina.

Fot. 8. Śliwa tarnina na skwerze zielonym między miejscami parkingowymi (autor zdjęcia Aleksander Lorenz)

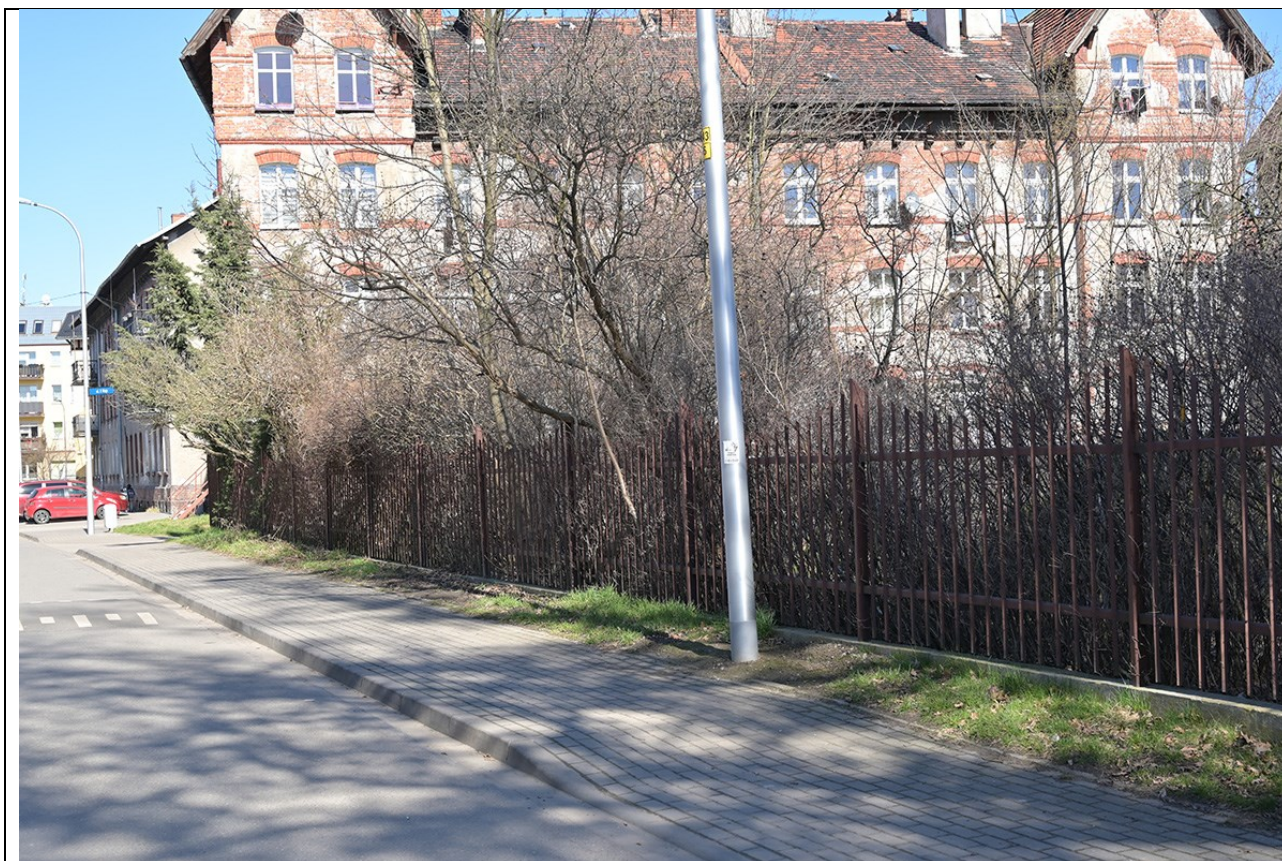
Następnym miejscem, gdzie znajduje się duże zagęszczenie drzew i krzewów (numery inwentaryzacyjne TBS.2025/2.32 - TBS.2025/2.50) to jest teren posesji Polna nr 7, wzdłuż ogrodzenia osłonowo są posadzone lilaki pospolite (część starszych egzemplarzy jest w formie drzew), cyprysiki Lawsons, forsycja pośrednia, tamaryszek drobnokwiatowy (w formie drzewa), śnieguliczki białe, lilak chiński, laurowiśnię wschodnie. Wyróżnić wzdłuż ogrodzenia możemy też wyższe egzemplarze drzew z gatunków rodzimych: klon jawor, jesion wyniosły oraz najcenniejsze drzewo (numer inwentaryzacyjny TBS.2025/2.49) na obszarze opracowania, którym jest dąb szypułkowy o obwodzie pnia 318 cm.

Fot. 9. Widok na drzewa i krzewy rosnące wzdłuż ogrodzenia posesji Polna nr 7 z przewieszającymi się koronami nad ogrodzeniem i chodnikiem. Sieć kablowa na tym odcinku zostanie położona metodą przewiertu sterowanego na głębokości 1,3 metra. (autor zdjęcia Aleksander Lorenz)

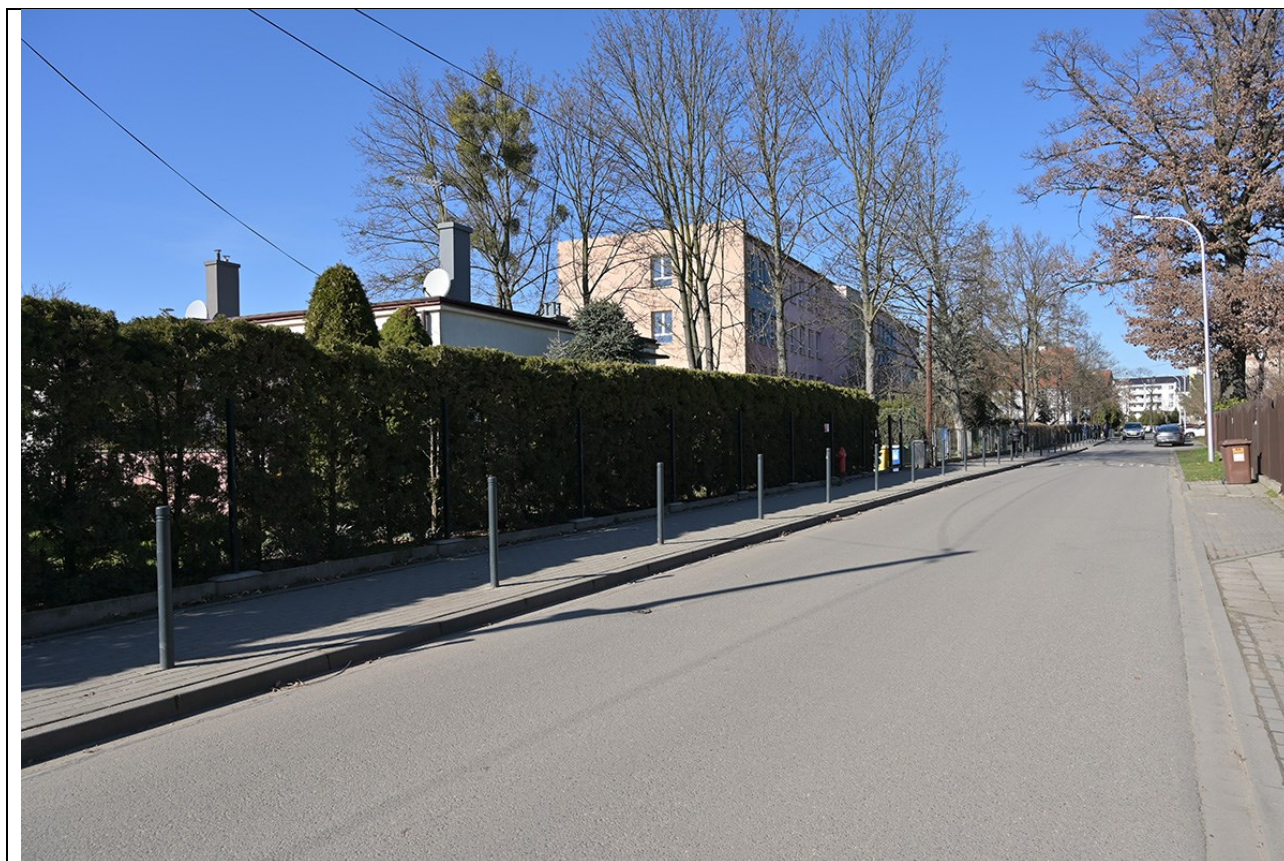
Wykonanie linii kablowej w chodniku wzdłuż ogrodzenia posesji Polna nr 6 może oddziaływać na formowany żywopłot (numer inwentarycyjny TBS.2025/2.52) posadzony na tej posesji w linii ogrodzenia, wobec czego uwzględniono te krzewy na mapie i w opisie.

Fot. 10. Widok na formowany żywopłot o numerze inwentaryzacyjnym TBS.2025/2.52 rosnący wzdłuż ogrodzenia posesji Polna nr 6, prace przy nim należy prowadzić ręcznie przy użyciu Air Spade. W głębi zdjęcia po prawej stronie drogi widoczne najcenniejsze drzewo – dąb szypułkowy, o numerze inwentaryzacyjnym TBS.2025/2.52, rosnący na posesji Polna nr 7, w strefie którego prace należy wykonać metodą przewiertu sterowanego na głębokości 1,3 metra. (autor zdjęcia Aleksander Lorenz)

W miejscach, gdzie nie ma przewiertu sterowanego, a linia kablowa przechodzi przez SOD jak np.: przy numerze inwentaryzacyjnym TBS.2025/2.52 prace należy prowadzić ręcznie przy użyciu Air Spade pod nadzorem Inspektora Nadzoru Dendrologicznego.

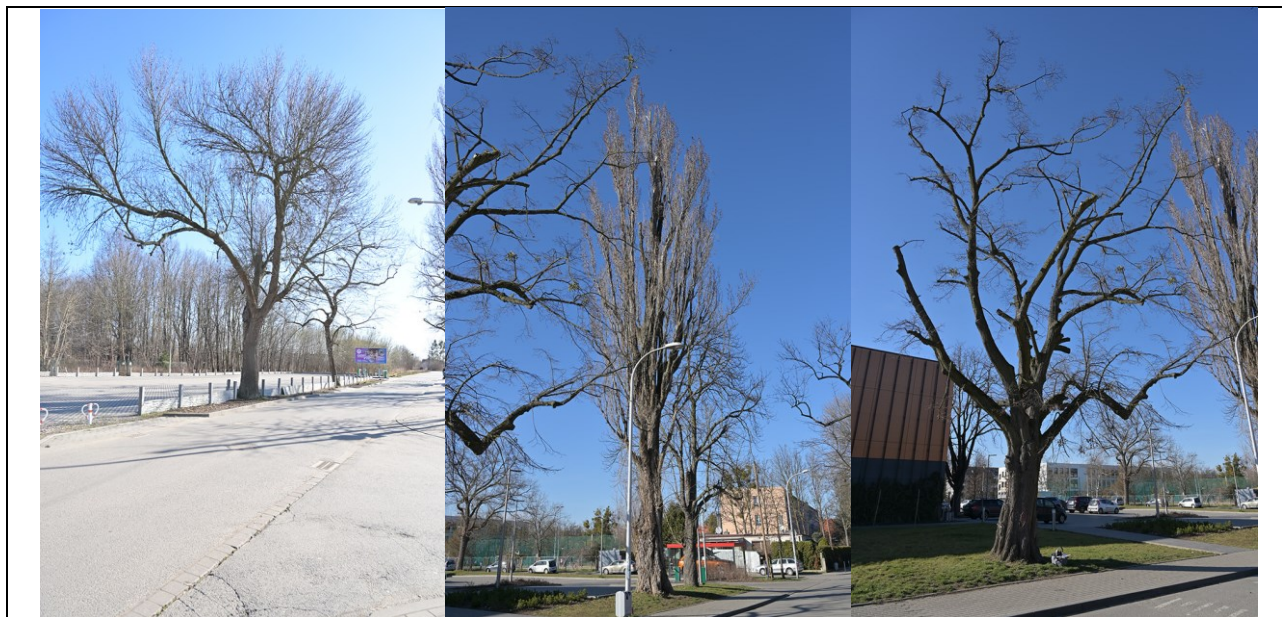
Kolejna grupa drzew przy których przebiega linia kablowa znajduje się przy terenie Aquaparku Brochów i jego parkingów (numery TBS.2025/2.53 - TBS.2025/2.58). Są to w przeważającej większości starsze egzemplarze drzew, przy których wykonano nowe nawierzchnie utwardzone i na podstawie oględzin oraz analizy ortofotomap i zdjęć dostępnych w usłudze Google Street View widać ich stale pogarszający się stan fitosanitarny, który należy monitorować i regularnie pielęgnować te drzewa. Przy terenie Aquaparku, po trasie projektowanej linii kablowej znajduje się również jedna skupina nasadzeń krzewów z gatunku pęcherznica kalinolistna (numer inwentaryzacyjny TBS.2025/2.59).

Fot. 11. Widok na ulicę Polną przy Aquaparku Brochów. Na zdjęciu po lewej na pierwszym planie jesion pensylwański o numerze inwentaryzacyjnym TBS.2025/2.54. Na zdjęciu po środku topola czarna w odmianie Italica (TBS.2025/2.57) a za nią kasztanowiec biały (TBS.2025/2.56). Na zdjęciu po prawej stronie widok lipę drobnolistną o numerze inwentaryzacyjnym TBS.2025/2.58. Pod strefami SOD drzew ze zdjęć będzie ułożona linia kablowa metodą bezrozkopową - przewiertem sterowanym na głębokości minimum 1,3 metra. *(autor zdjęć Aleksander Lorenz).*

Przy 5 drzewach (numery inwetaryzacyjne TBS.2025/2.3, TBS.2025/2.54, TBS.2025/2.56, TBS.2025/2.57, TBS.2025/2.58) zalecam poinformowanie właścicieli terenów, na których rosną drzewa, że na podstawie oględzin drzew przy sporządzaniu operatu dendrologicznego zaleca się przeprowadzenie specjalistycznych badań i objęcie ich nadzorem dendrologicznym z przeglądami co 1 rok. Przy badaniu każdego z tych drzew sondą arborystyczną oprócz widocznych ubytków wgłębnych i wypróchnień stwierdzono zgniliznę i rozkład korzeni. Zgodnie z ustawą o ochronie przyrody za stan fitosanitarny drzew odpowiada właściciel terenu, na którym rosną.

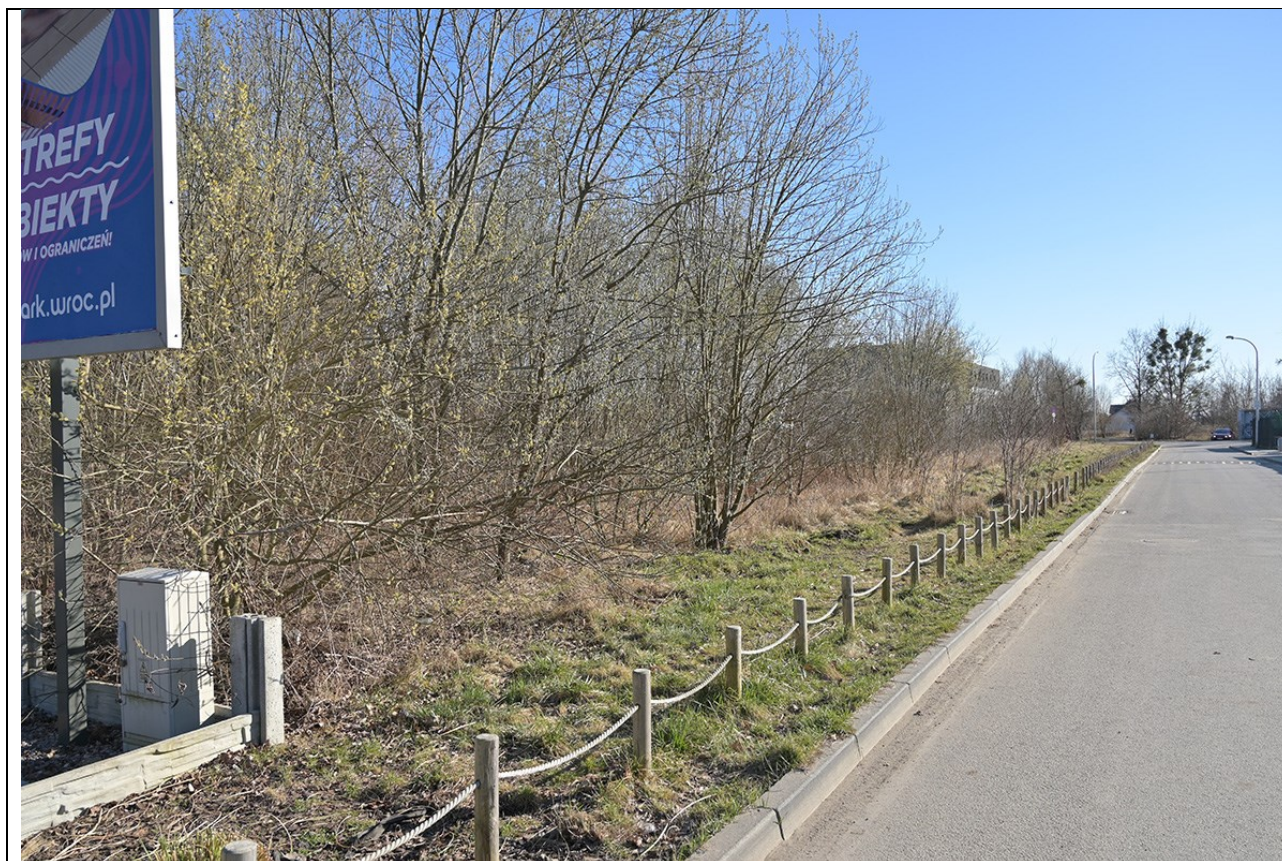
Pozostała zinwentaryzowana zieleń (numery TBS.2025/2.60 - TBS.2025/2.63) na którą składają się wierzby i robinie akacjowe rośnie za parkingiem Aquaparku po stronie wschodniej ulicy Polnej i z analizy ortofotomap oraz zdjęć dostępnych w usłudze Google Street View wynika, że jest to zieleń sukcesji wtórnej, która wyrosła po roku 2015.

Fot. 12. Widok na wschodnią stronę pasa drogowego ulicy Polnej za Aquaparkiem Brochów z zielenią sukcesji wtórnej (numery TBS.2025/2.60 - TBS.2025/2.63): wierzby oraz skupina samosiewów robinii akacjowej. (autor zdjęcia Aleksander Lorenz).

Wzdłuż pasa drogowego ulicy Polnej znajduje się skupina samosiewów młodych drzew z gatunku robinia akacjowa o numerze inwentaryzacyjnym TBS.2025/2.62 o powierzchni poniżej 25 m² wobec czego nie podlega obowiązkowi uzyskania zgody na usunięcie na podstawie ustawy o ochronie przyrody. Ponieważ są to gęsto rosnące samosiewy przy skrajni drogi wydano zalecenie ich usunięcia, ponieważ nie mają one w tym miejscu warunków do prawidłowego rozwoju. Nie są to szczególnie cenne przyrodniczo drzewa, więc zaleca się ich usunięcie. Zarządzenie Prezydenta Wrocławia nr 1217/19 z dnia 28 czerwca 2019 w sprawie ochrony drzew i rozwoju terenów zieleni Wrocławia przewiduje wykonanie nasadzeń wyrównujących za usuwane krzewy o powierzchni takiej samej jak usuwana niezależnie od odległości miejsc nasadzeń od miejsca usunięcia. Mając na uwadze powyższy obowiązek wykonania nasadzeń wyrównujących wskazuje się krzewy o powierzchni minimum 12,11 m² sadzone na terenie działki nr 5/2 AR 17, obręb Brochów, która stanowi własność TBS Wrocław i zostanie zagospodarowana w całości krzewami i drzewami według projektu nasadzeń związanym z budową na sąsiadującej działce nr 5/5.

Za usunięcie krzewów o numerze inwentaryzacyjnym TBS.2025/2.62 o powierzchni 12,11 m² zostaną wykonane nasadzenia wyrównujące na działce nr 5/2 AR 17, obręb Brochów zgodnie z projektem zagospodarowania tej działki zielenią.
